KULTURMILJÖANALYS MALMBERGET

14 FEBRUARI 2017

UPPDRAG: Kulturmiljöanalys Malmberget -
etapp 3

Status: Rapport
Datum: 2017 02 14

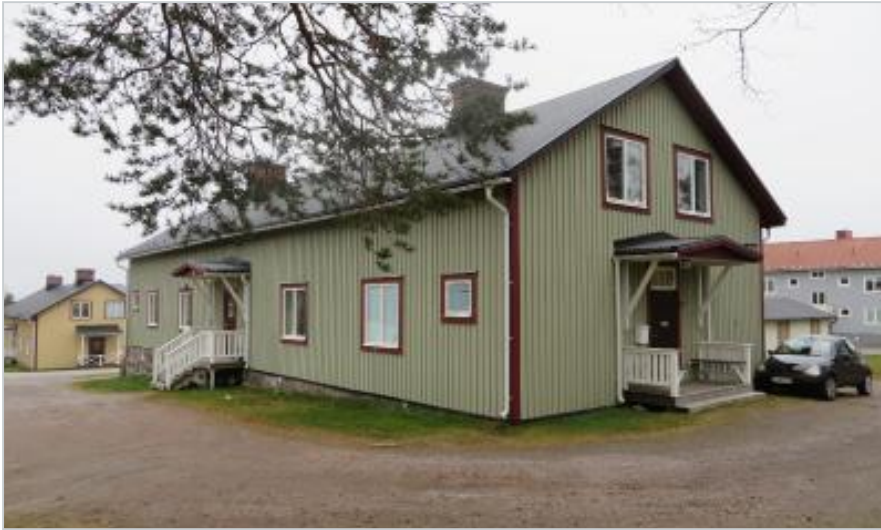
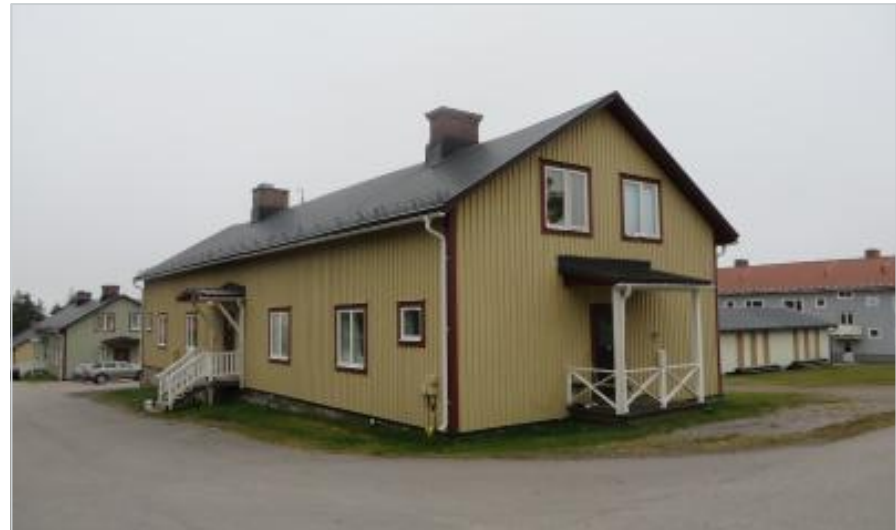
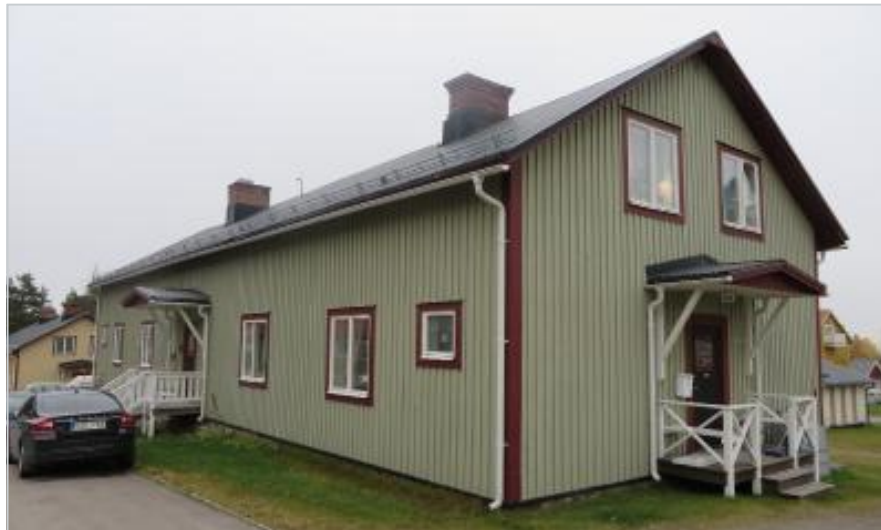
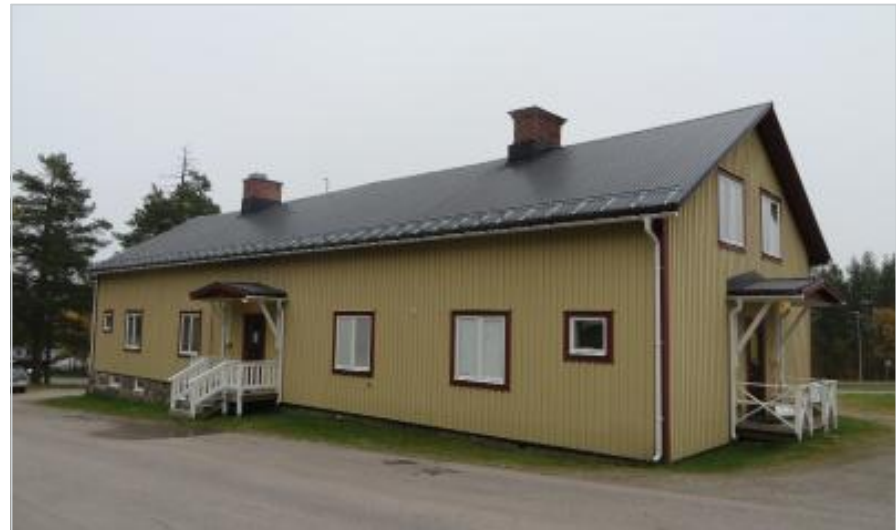
K210-213. Granvägen 4, 6, 8 och 10 inkl uthus

Måttligt värde	Placering i området	Byggnaden	1894
Beskrivning Ombyggda.	Placerade mitt i Kilenområdet i en svag sydostsluttning, i närheten av andra flerbostadshus.	Tjänstebostäder i form av arbetarlängor, uppförda 1894. Antal lgh 4st/byggnad Fyra på varandra följande flerfamiljshus i trä, 1 ½ våningar, med frontespis och farstukvistar. Till varje byggnad hör förrådshus vinkelrätt placerade från husens baksida. Ett förråd per lägenhet.	
Tolkning	Avspeglar Bolagsområdets hierarkiska struktur då arbetarbostäderna innehåller fler bostäder. Avspeglar bostadsförhållandena inom Bolagsområdet	Bebyggelsen från sent 1800-tal som uttryck för samhällets pionjärskede. Vissa detaljer visar på den modernisering som genomfördes efter kriget. Bostädernas placeringar, planer och gestaltningar avspeglar bolagssamhällets hierarkiska struktur och livsvillkoren för olika sociala grupper.	
Viktiga karaktärsdrag att beakta	Placeringarna av byggnaden på terrass och som del i den strama strukturen i denna del av Bolagsområdet. Öppenheten i området med stora gräsområden.	Kulturhistoriskt värdefulla som en årsring i bolagets bostadsförsörjning. Stensockeln, volymen och resningen. Skorstenarnas placering och utformning. Fönstersättning. De tillhörande uthusen.

Alternativ	Nya förhållanden vid flytt	Vid eventuell flytt bör man försöka rekonstruera de förhållanden som rådde på den ursprungliga platsen. Viktigt är anpassning till terrängen, markbehandlingen och de inbördes förhållandena.	Fram till eventuell flytt bör enskilda byggnader underhållas i nuvarande skick. Uthus bör flyttas med och relationen mellan olika bebyggelseenheter (flyttad, ny och befintlig) bör studeras. Kompletterande bebyggelse bör anpassas till karaktären i miljön genom volym, kulör och inpassning i terrängen utan att för den skull behöva ha den gamla bebyggelsens formspråk. De flyttade byggnadernas enskilda exteriöra karaktärer och funktioner ska behållas. Vid ändrad funktion ska en anpassning ske utifrån byggnadens egna förutsättningar och värde. Minst två hus bör flyttas i grupp. Grundläggningsprincipen för de olika byggnaderna ska bevaras.
	Rivning	Miljön bör hållas vårdad så länge den är synlig för allmänheten.	Fram till eventuell rivning bör husen underhållas så länge de är bebodda och exteriört så länge de är synliga för allmänheten. Värdet försvinner vid rivning.

Dokumentation	Översiktligt dokumenterad i samband med huset.	Dokumenterad av NBM, Rapport 1995:2.
Rekommendation	<p>3 av byggnaderna ligger utanför område som ska avvecklas inom de närmaste åren. K213 ligger precis på gränsen för avveckling 2019 enligt den tidplan som presenteras nu. När avveckling för detta område blir aktuellt är okänt:</p> <p>Fram till avveckling bör byggnaden underhållas i nuvarande skick exteriört så att de inte förslummar intrycket av området. Det är önskvärt att detaljplan alt byggnadsordning tas fram som karaktäriserar kulturvärdena och ger rekommendationer för hur dessa skall förvaltas fram till avveckling.</p> <p>När avveckling blir aktuell kan byggnaderna ingå i urvalet för byggnader som är möjliga att flytta. Vid flytt bör minst 2 av byggnaderna flyttas tillsammans. Gärna i sammanhang med annan bolagsbebyggelse. För områden med flyttad kulturhistoriskt värdefull bebyggelse bör detaljplan upprättas som säkerställer de värden man vill behålla.</p> <p>Innan eventuell flytt dokumenteras miljön. Om rivning blir aktuell kan bef dokumentation ses över och eventuellt kompletteras. Dokumentationen bör omfatta miljön, exteriör, planlösning och översiktlig interiör dokumentation.</p> <p>Flytt och rivning hanteras som lovående enligt PBL</p>

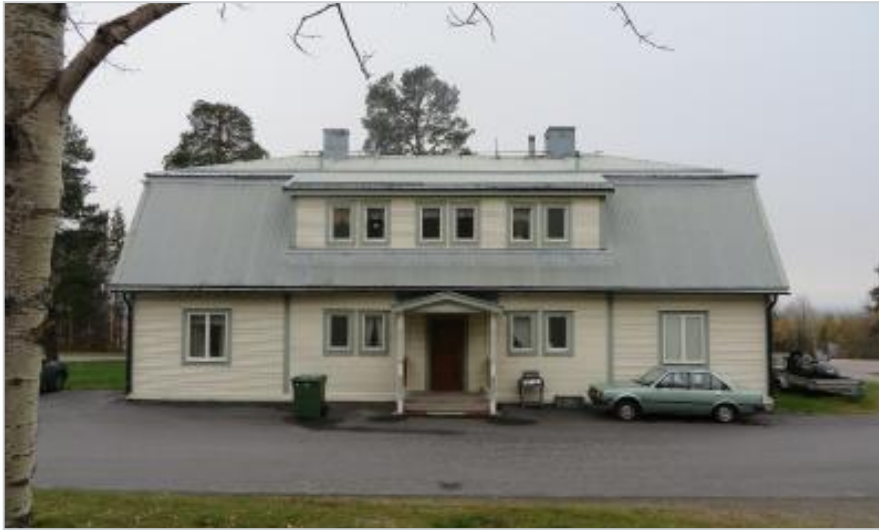
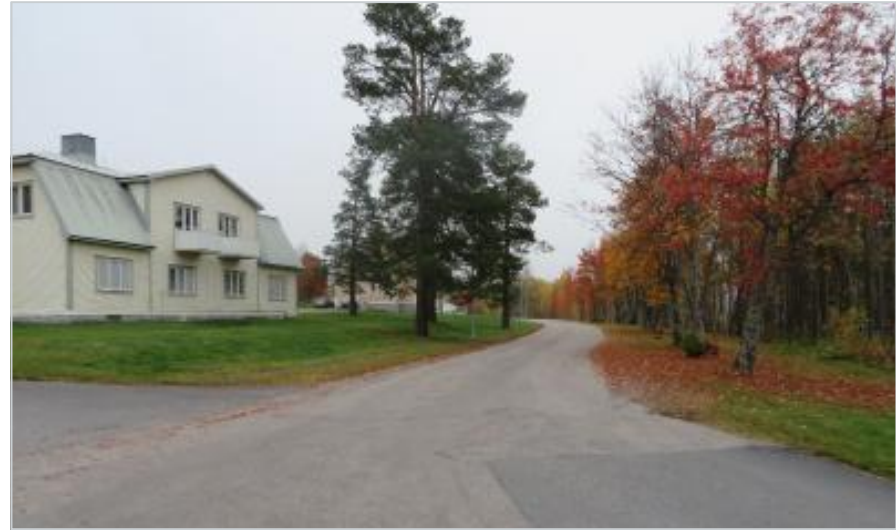
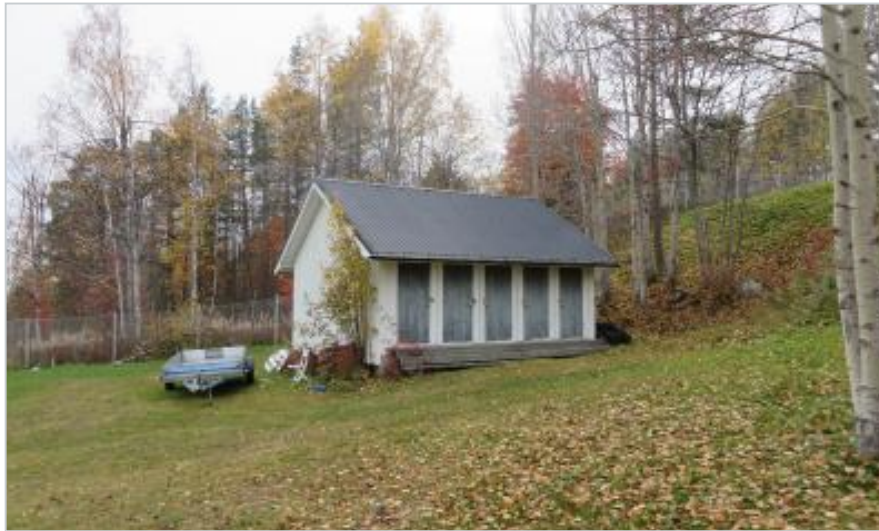
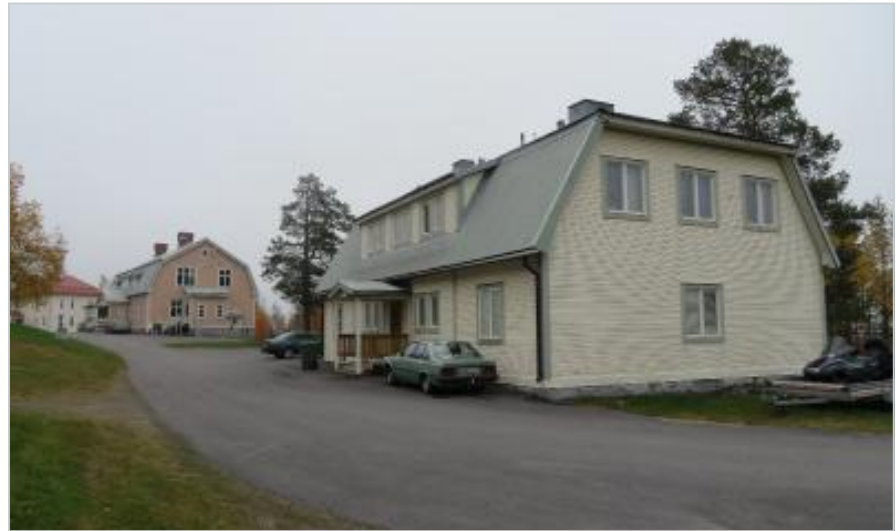
K216. Ringvägen 27 inkl uthus

Måttligt värde	Placering i området	Byggnaden	1910
Beskrivning Typen finns representerad i byggnader som är beslutade för flytt. H32 m fl.	Placerat på terrass vid Kilens södra gräns på Ringvägen. Omgivningen är öppen med viss vegetation och högre belägna byggnader i terrasser mot söder. Stängslet till gropan står direkt mot väst.	Flerbostadshus uppfört 1910. Antal lägenheter: 2-4st 1½ våningar i trä med farstukvist, takkupor på framsidan och frontespis på baksidan. Troligen ombyggt på 40-50-talen. Märkbart på t ex fönster. I anslutning finns förrädsbyggnad.	
Tolkning	Ringvägen har tidigare varit dubbellt så lång mot väst och haft dubbelt så många byggnader, som numera är rivna.	Bebyggelsen från tidigt 1900-tal som uttryck för samhällets pionjär- och etableringsskede. Vissa detaljer visar på den modernisering som genomfördes efter kriget. Bostädernas placeringar, planer och gestaltningar avspeglar bolagssamhällets hierarkiska struktur och livsvillkoren för olika sociala grupper.

Viktiga karaktärsdrag att beakta	Öppen solitär placering, med gårdsgata i norr. Enstaka större träd längs Ringvägen	En av årsringarna i bolagets bostadsförsörjning. Stensockeln, volymen och resningen. Skorstenarnas placering och utformning. Fönstersättning. De tillhörande uthusen.	
Alternativ	Nya förhållanden vid flytt	Vid eventuell flytt bör man försöka rekonstruera de förhållanden som rådde på den ursprungliga platsen. Viktigt är markbehandling och ankomstförhållanden. Önskvärt är orienteringen mot väderstrecken. Kan förtätas något.	Fram till eventuell flytt bör enskilda byggnader underhållas i nuvarande skick. Uthus bör flyttas med och relationen mellan olika bebyggelseenheter (flyttad, ny och befintlig) bör studeras. Kompletterande bebyggelse bör anpassas till karaktären i miljön genom volym, kulör och inpassning i terrängen utan att för den skull behöva ha den gamla bebyggelsens formspråk. De flyttade byggnadernas enskilda exteriöra karaktärer och funktioner ska behållas. Vid ändrad funktion ska en anpassning ske utifrån byggnadens egna förutsättningar och värde. Beakta detaljer då de utgör en viktig del av karaktären. Grundläggningsprincipen för de olika byggnaderna ska bevaras.

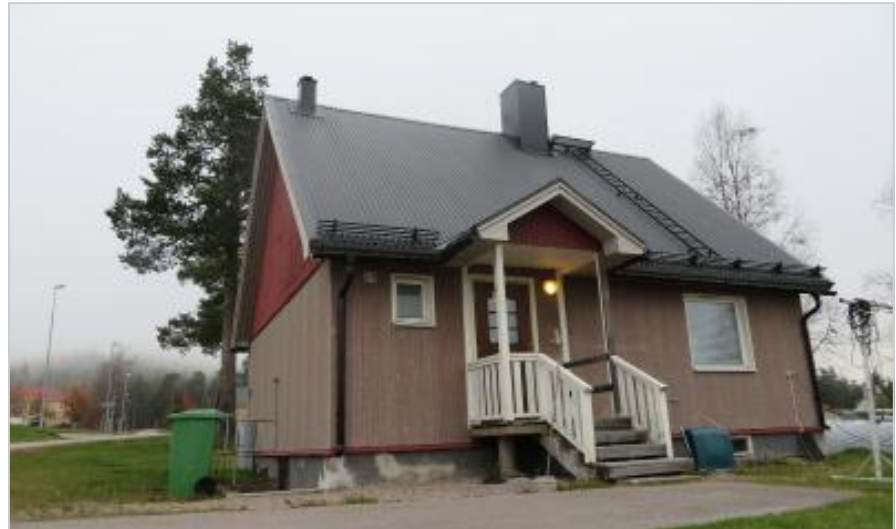
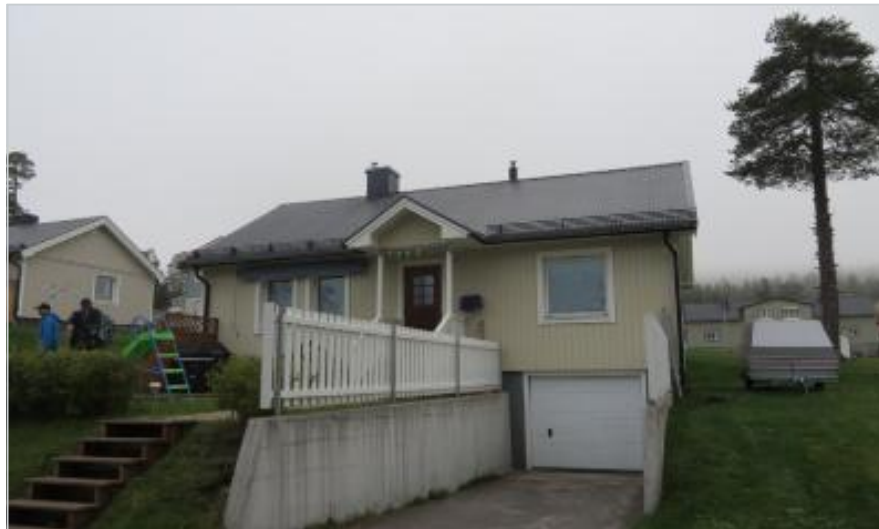
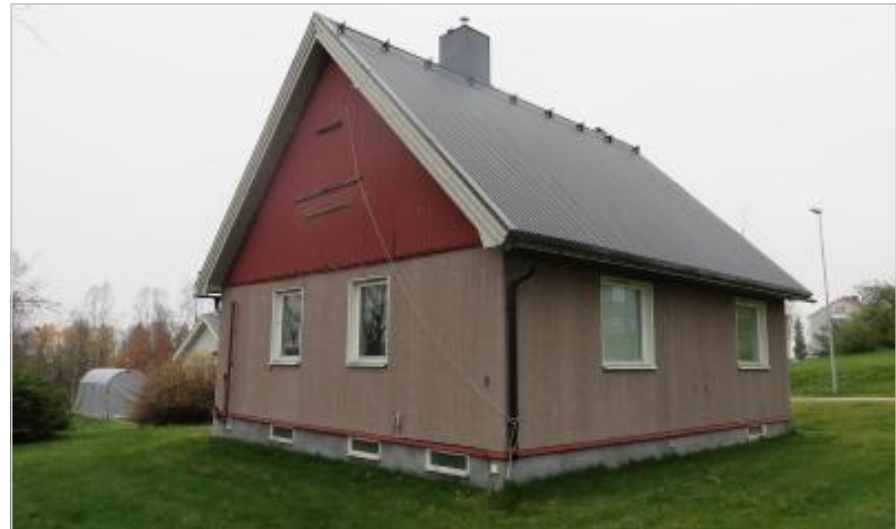
K331. Björkvägen 29-35 och 37

Måttligt värde	Placering i området	Byggnaden	ca 1950
Beskrivning Typen representeras bättre av J316 och K330 fast de är parhus.	Placerade i Kilens östra del som går i en svag, terrasserad sydostsluttning.	Åtta enfamiljshus i en våning, klädda med träpanel. Två byggnader har sitt ursprungliga utseende med eternitkvivor i bottenvåning och rödmålad stående träpanel i gavelfasadernas övre del. Elementbyggda villor uppförda omkring 1950.	
Tolkning	Byggnaderna är tätt placerade längs den böjda vägen, vilket skapar ett eget område i området.	Uttryck för bolagets engagemang i bostadsförsörjning under efterkrigstiden. Placering och arkitektur visar på samhällets sociala skiktning. Avspeglar levnadsförhållandena i bolagsområdet. Byggnaderna med ursprungligt utseende visar hur området kunde se ut vid sin tillkomsttid.	
Viktiga karaktärsdrag att beakta	Lummigheten, nära till träd Tomtindelningen. Sambandet mellan liknande byggnader.	Kulturhistoriskt värdefulla som en årsring i bolagets bostadsförsörjning. De två byggnaderna med sitt ursprungliga utseende.

Alternativ	Nya förhållanden vid flytt	Vid eventuell flytt bör man försöka rekonstruera de förhållanden som rådde på den ursprungliga platsen. Viktigt är anpassningen till terrängen.	Fram till eventuell flytt bör enskilda byggnader underhållas i nuvarande skick. Byggnaderna bör tillsammans med 332 och 328 ses som ett sammanhang. Uthus bör flyttas med och relationen mellan olika bebyggelseenheter (flyttad, ny och befintlig) bör studeras. Kompletterande bebyggelse bör anpassas till karaktären i miljön genom volym, kulör och inpassning i terrängen utan att för den skull behöva ha den gamla bebyggelsens formspråk. De flyttade byggnadernas enskilda exteriöra karaktärer och funktioner ska behållas. Vid ändrad funktion ska en anpassning ske utifrån byggnadens egna förutsättningar och värde. Grundläggningsprincipen för de olika byggnaderna ska bevaras.
	Rivning	Miljön bör hållas vårdad så länge den är synlig för allmänheten.	Fram till eventuell rivning bör husen underhållas så länge de är bebodda och exteriört så länge de är synliga för allmänheten. Värdet försvinner vid rivning.

Dokumentation	Översiktligt dokumenterad i samband med husen..	Dokumenterade av NBM, Rapport 1995:2.
Rekommendation	<p>Byggnaderna ligger utanför område som ska avvecklas inom de närmaste åren. När avveckling för detta område blir aktuellt är okänt: Detaljplan alt byggnadsordning bör tas fram, som karaktäriserar kulturvärdena och ger rekommendationer för hur dessa skall förvaltas fram till avveckling.</p> <p>När avveckling blir aktuell kan byggnaderna ingå i urvalet för byggnader som flyttas Några av byggnaderna av denna typ borde ingå i urvalet för byggnader som flyttas. Men p g a eterniten innebär det en sanering (även vid rivning) innan flytt och ett utbyte av skivorna till asbetsfria. Men just denna typ med färgade eternitklädda fasader utgör ett kulturhistoriskt värde och en hel grupp eller ett urval på minst 4 av dessa hus borde ingå i urvalet som representant för hur enfamiljshus och parhus kunde byggas i MalMBERGET efter andra världskriget. Typen representeras av J316, K328, 330 och 331. För områden med flyttad kulturhistoriskt värdefull bebyggelse bör detaljplan upprättas som säkerställer de värden man vill behålla.</p> <p>Om rivning blir aktuell bör bef dokumentation ses över och eventuellt kompletteras. Dokumentationen bör omfatta miljön, exteriör, planlösning och översiktlig interiör dokumentation.</p> <p>Flytt och rivning hanteras som lovärende enligt PBL.</p>

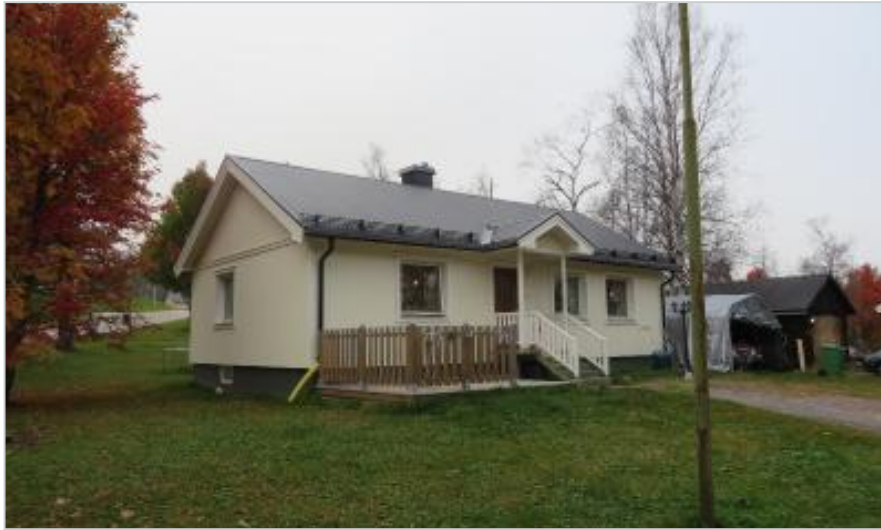
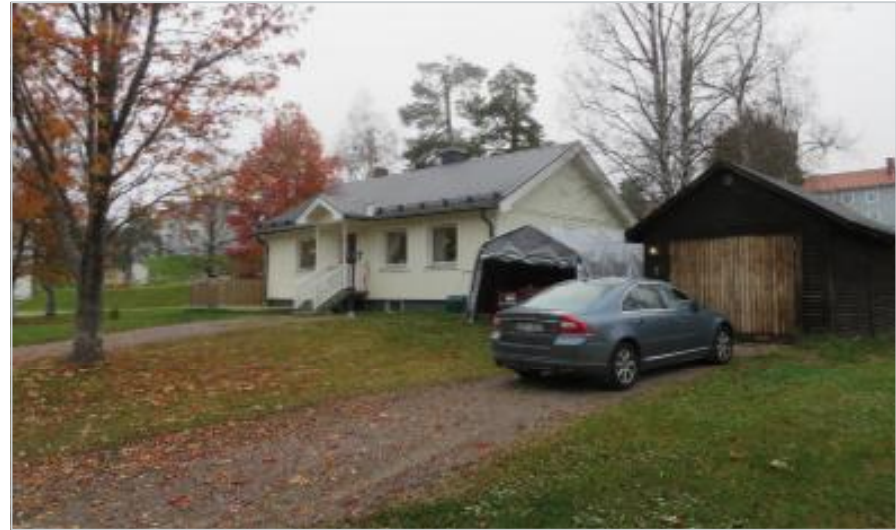
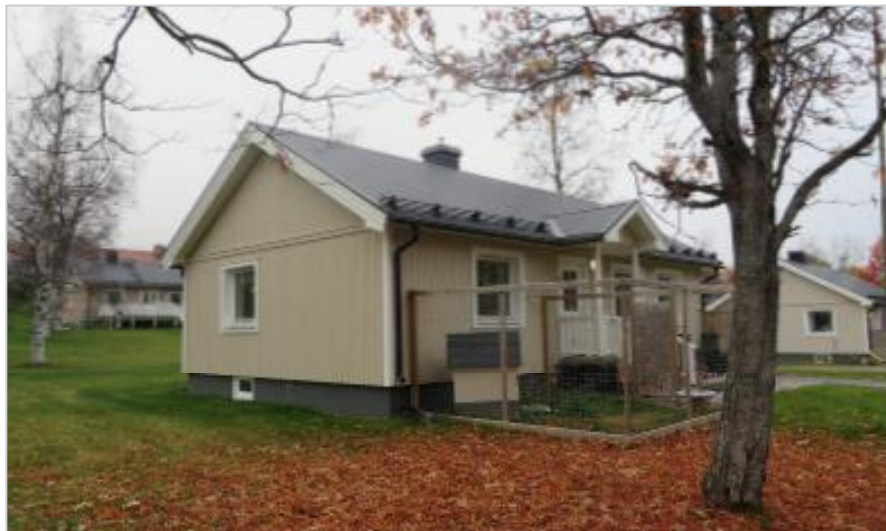
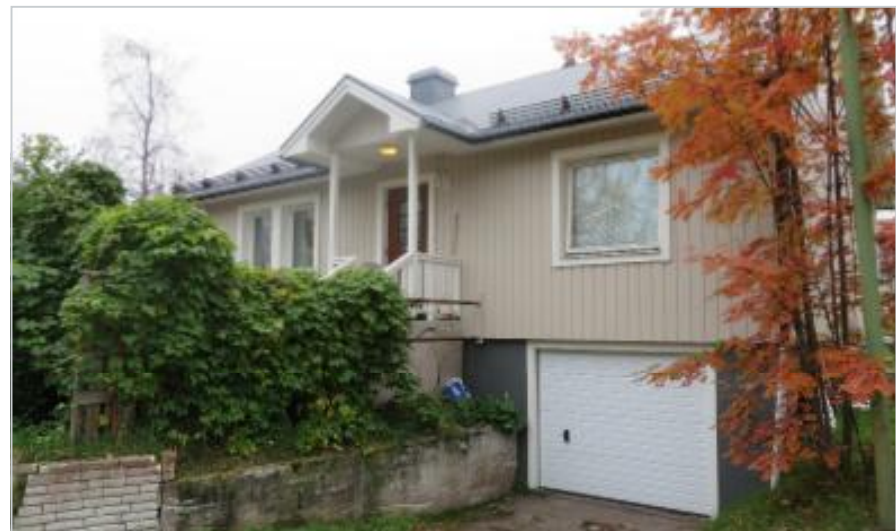
K332. Alvägen 1, 3, 5 och 7

Måttligt värde		Placering i området	Byggnaden
Beskrivning Samma typ som J316, K328, 330 och 331 men med träpanel.		Placerade i Kilens östra del på en terrass som följs av en sluttning söder om Björkvägen. Nedanför Björkvägen, vid angräsning till MalMBERGETS kyrkogård går ett promenadstråk.	Byggda omkring 1950. Fyra elementbyggda enfamiljshus i en våning, klädda med träpanel.
Tolkning		Byggnaderna är tätt placerade längs den böjda vägen, vilket skapar ett eget område i området.	Uttryck för bolagets engagemang i bostadsförsörjning under efterkrigstiden. Placering och arkitektur visar på samhällets sociala skiktning. Avspeglar levnadsförhållandena i bolagsområdet.
Viktiga karaktärsdrag att beakta		Lummigheten, nära till träd Tomtindelningen. Sambandet mellan liknande byggnader.	Kulturhistoriskt värdefulla som en årsring i bolagets bostadsförsörjning. Enkelheten i sin utformning med entré i byggnadens mitt och garage i källarvåningen

Alternativ	Nya förhållanden vid flytt	Vid eventuell flytt bör man försöka rekonstruera de förhållanden som rådde på den ursprungliga platsen vad gäller terräng, täthet samt placering i enlighet med byggnadens orientering efter väderstreck.	Fram till eventuell flytt bör enskilda byggnader underhållas i nuvarande skick. Uthus bör flyttas med och relationen mellan olika bebyggelseenheter (flyttad, ny och befintlig) bör studeras. Kompletterande bebyggelse bör anpassas till karaktären i miljön genom volym, kulör och inpassning i terrängen utan att för den skull behöva ha den gamla bebyggelsens formspråk. De flyttade byggnadernas enskilda exteriöra karaktärer och funktioner ska behållas. Vid ändrad funktion ska en anpassning ske utifrån byggnadens egna förutsättningar och värde. Grundläggningsprincipen för de olika byggnaderna ska bevaras. .
	Rivning	Miljön bör hållas vårdad så länge den är synlig för allmänheten.	Fram till eventuell rivning bör husen underhållas så länge de är bebodda och exteriört så länge de är synliga för allmänheten. Värdet försvinner vid rivning.

Dokumentation	Översiktligt dokumenterade i samband med husen.	Byggnaderna är dokumenterade av NBM, Rapport 1995:2.
Rekommendation		Byggnadern ligger utanför område som ska avvecklas inom de närmaste åren. När avveckling för detta område blir aktuellt är okänt: Det vore önskvärt att detaljplan alt byggnadsordning tas fram, som karakteriserar kulturvärdena och ger rekommendationer för hur dessa skall förvaltas fram till avveckling. När avveckling blir aktuell kan byggnaderna ingå i urvalet för byggnader som flyttas. Enkla enfamiljshus som finns en del av i samhällena. De är relativt vanliga men har ofta en hög kvalitet. För områden med flyttad kulturhistoriskt värdefull bebyggelse bör detaljplan upprättas som säkerställer de värden man vill behålla. Om rivning blir aktuell bör bef dokumentation ses över och eventuellt kompletteras. Dokumentationen bör omfatta miljön, exteriör, planlösning och översiktlig interiör dokumentation. Flytt och rivning hanteras som lovående enligt PBL.

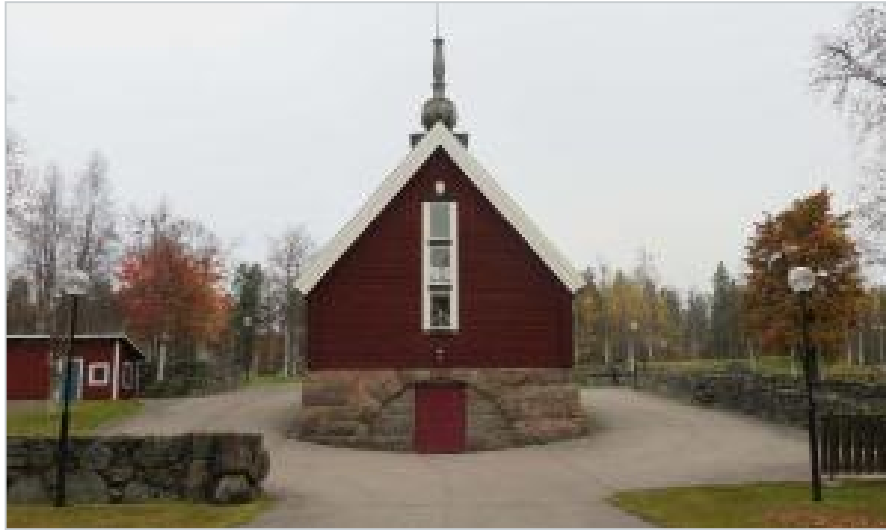
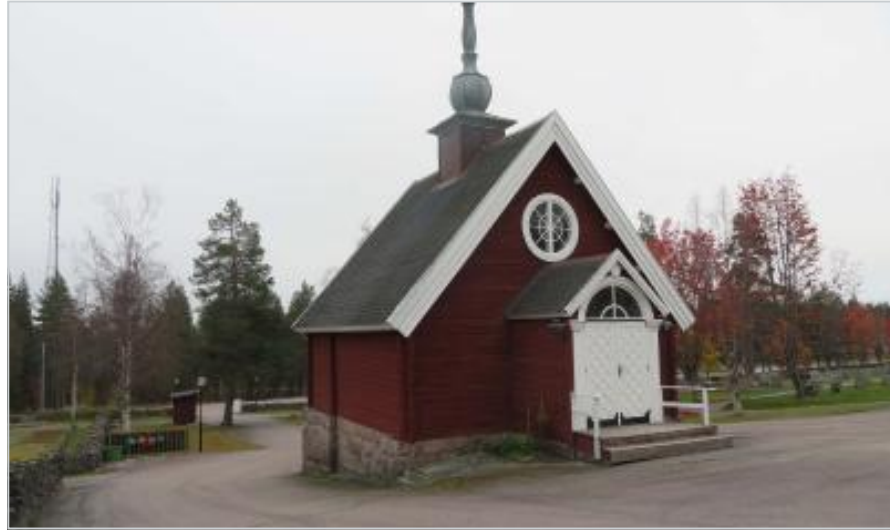
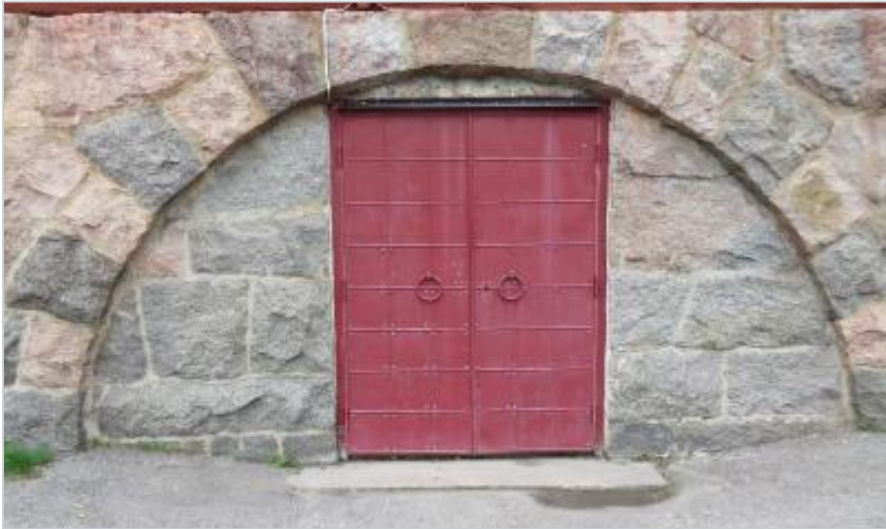
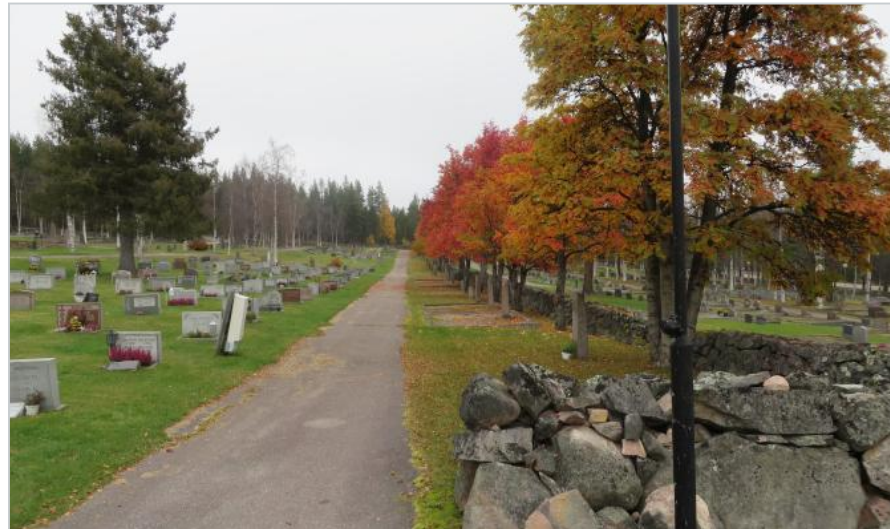
K333. Gravkapellet

Mycket högt värde		Placering i området	Byggnaden	1920-talet
Beskrivning		Placerad i svag sluttning inom kyrkogårdsområdet.	Uppfördes på 1920-talet, ritat av länsarkitekt Olof Lundgren. Nationalromantisk timmerbyggnad på stengrund, belägen på begravningsplatsen nedanför Kilen.	
Tolkning		Centralt placerad i kyrkogårdsområdet där vägar och gångstråk leder till byggnaden	Representerar samhällets etabelringsskede. Uttryck för samhällets behov av begravningsplats och Svenska kyrkans verksamhet. Avspeglar levnadsförhållandena i bolagsområdet.	
Viktiga karaktärsdrag att beakta		Läget vid infarten till begravningsplatsen.	Gravkapellet som uttryck för Svenska kyrkans verksamhet och en viktig funktion i samhället. Arkitektoniska och estetiska värden.	
Alternativ	Nya förhållanden vid flytt	Skyddad enligt Kulturminneslagen. Alla förändringar kräver tillstånd från Länsstyrelsen.	Skyddad enligt Kulturminneslagen. Alla förändringar kräver tillstånd från Länsstyrelsen.

Rivning	Miljön bör hållas värdad så länge den är synlig för allmänheten. Skyddad enligt Kulturmiljölagen.	Skyddad enligt Kulturmiljölagen. Rivning är inget alternativ för gravkapellet.	
	Dokumentation	Miljön är dokumenterad i samband med upprättandet av Vård- och underhållsplan.	Byggnaden är dokumenterad i samband med upprättandet av Vård- och underhållsplan.	
Rekommendation		Begravningsplatsen ligger utanför område som berörs av avveckling inom de närmaste åren. När avveckling blir aktuellt är okänt: Byggnaden bör utredas separat då den är kopplad till begravningsplatsen. Den bör dock flyttas om det blir aktuellt med avveckling av området. Byggnaden och begravningsplatsen har skydd enligt KML och alla förändringar kräver tillstånd från länsstyrelsen. I och med detta bör planeringen för åtgärd sättas i gång relativt snart. Flytt och rivning hanteras som lovärende enligt PBL.

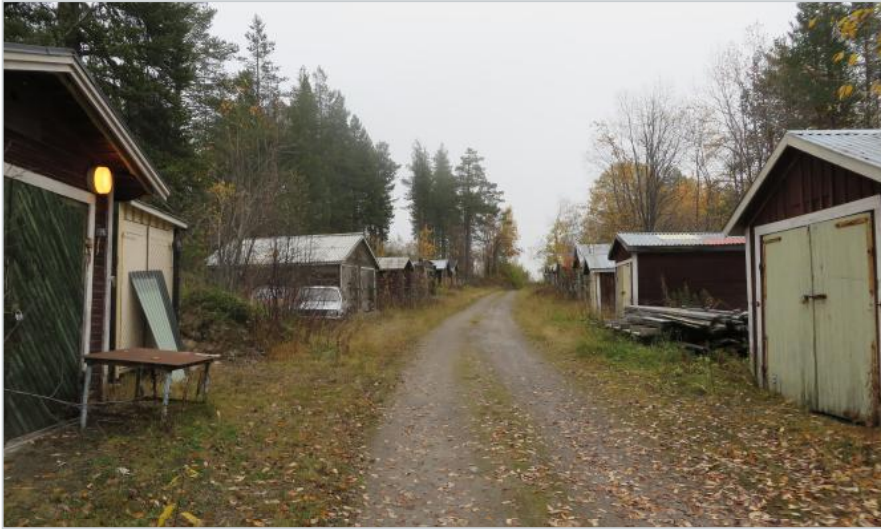
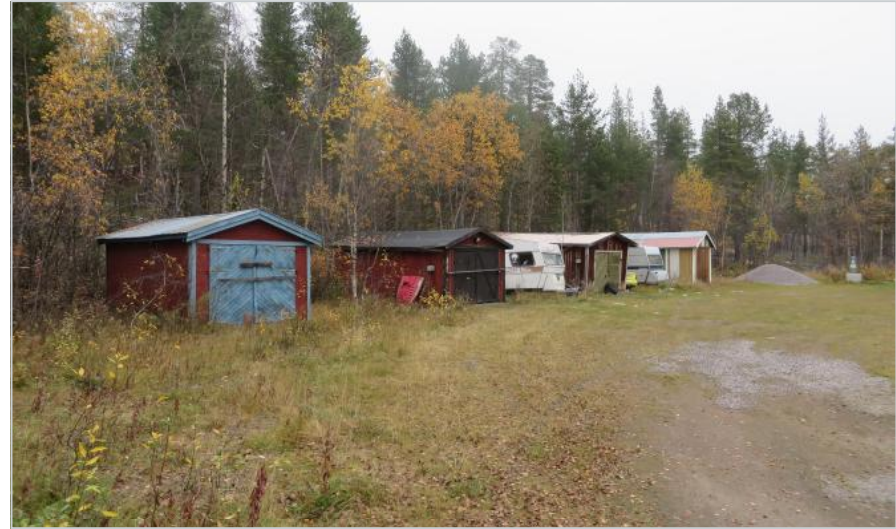
Garageområde		Placering i området	Byggnaderna	Varierande byggnadsår
Området Högt värde	Garagen Lågt värde			
Beskrivning		Detta område ligger i anslutning till Engelska vägen vid K202 och 328	Fribyggda eller ihopbyggda enskilda garage av varierad utformning och ålder.	
Tolkning		Behov av garage har uppstått med bilismens intågande i samhället. För att inte behöva placera garagen i anslutning till bostäderna har mark upplåtits i anslutning till områdena.	Marken har upplåtits av markägaren (Bolaget i de flesta fall) och enskilda har uppfört garagen.	
Viktiga karaktärsdrag att beakta		De enkla ytskikten och utförandet. Placeringen i anslutning till bostadsområdena	Det varierande utförandet på garagen.	
Alternativ	Nya förhållanden vid flytt	Samlat i anslutning till bostadsområde.	De flesta garagen är av sådant utförande att flytt troligast inte är aktuellt och om något garage flyttas så utförs det av den enskilda ägaren till garaget.

Rivning	Miljön bör hållas vårdad så länge den är synlig för allmänheten.	Fram till eventuell rivning bör enskilda byggnader underhållas i nuvarande skick exteriört så att de inte förslummar intrycket av området. Värdet försvinner vid rivning.	
	Dokumentation	Inte dokumenterad tidigare.	Inte dokumenterad tidigare.	
Rekommendation		Detta område berörs av avveckling inom en snar framtid: Området bör dokumenteras och fenomenet med avskiljda garageområden kan tas upp i nyetableringar av områden.

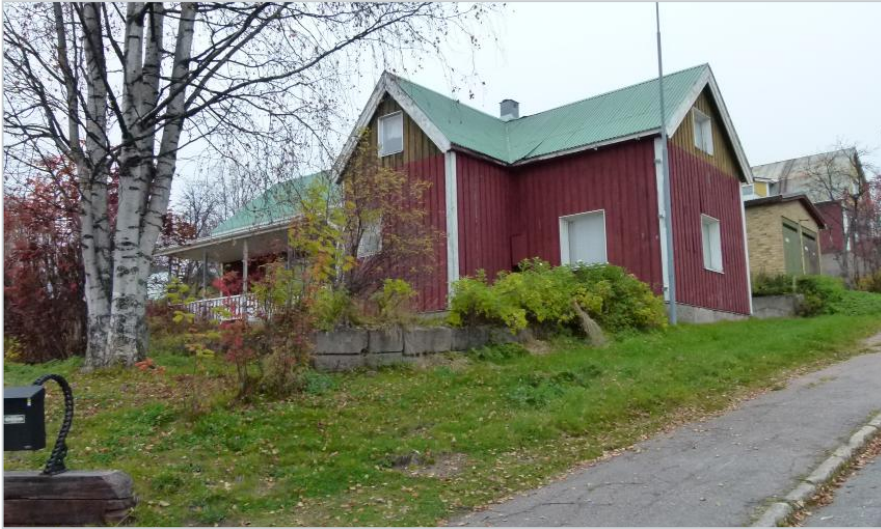
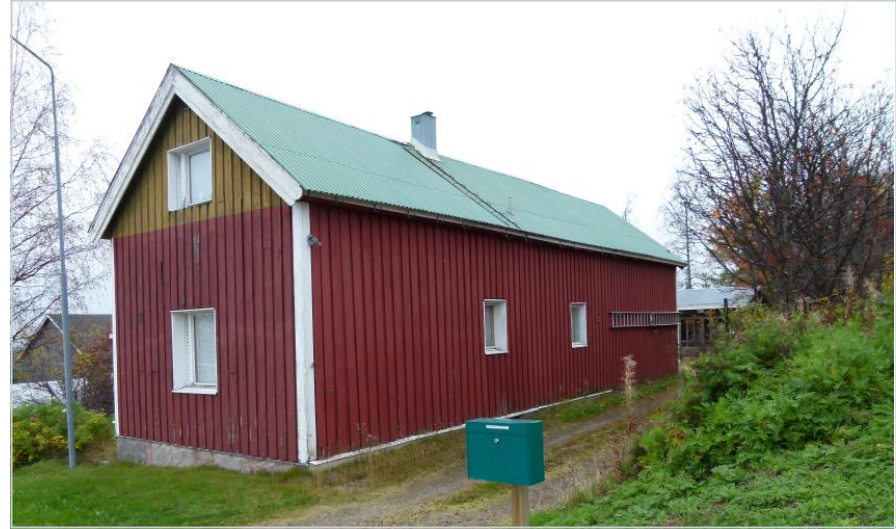
Ö188. Götgatan 8 inkl uthus			
Lågt värde	Placering i området	Byggnaden	1926
Beskrivning Ombyggt. Styckad tomt.	Ligger en bit ner i backen på styckad tomt från den gamla indelningen från första stadsplanen. Trång sluttande tomt med uthus. Bostadshuset står med gaveln i tomtliv mot den asfalterade gatan. Stödmur av natursten mot granntomten.	Egnahem uppfört 1926. 1½ våning med liten utbyggnad i T-form. Sadeltak i vinkel. Träfasad med bytta fönster. 1 uthus.	
Tolkning	Tomten representerar en äldre tomtindelning fastän styckad. Fastigheten visar på den äldre kvartersstrukturen inom området	Uttryck för det privata bostadsbyggandet i samhällets etableringsskede.	
Viktiga karaktärsdrag att beakta	Anpassningen till terrängen. Utläsandet av den gamla stadsplanens fastighetsindelning.	Kulturhistoriskt värdefullt som årsring i samhällets bostadsförsörjning. Volymen och takformen. Bebyggelse som bärare av kontinuitetsvärden från samhällets etableringsskede. Grundläggningens anpassning till terrängen.

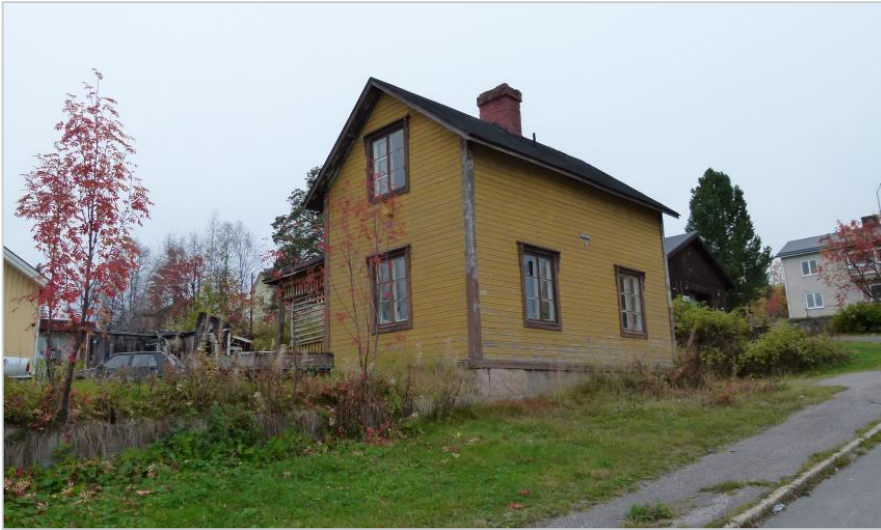
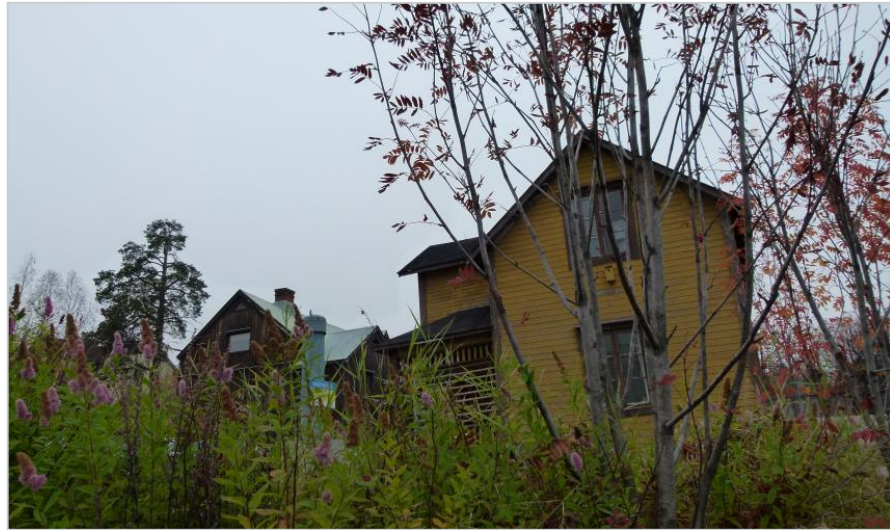
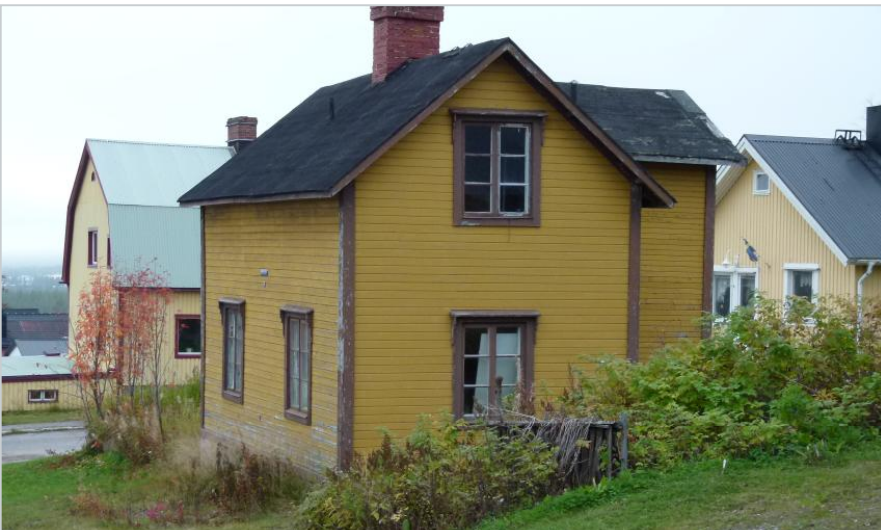
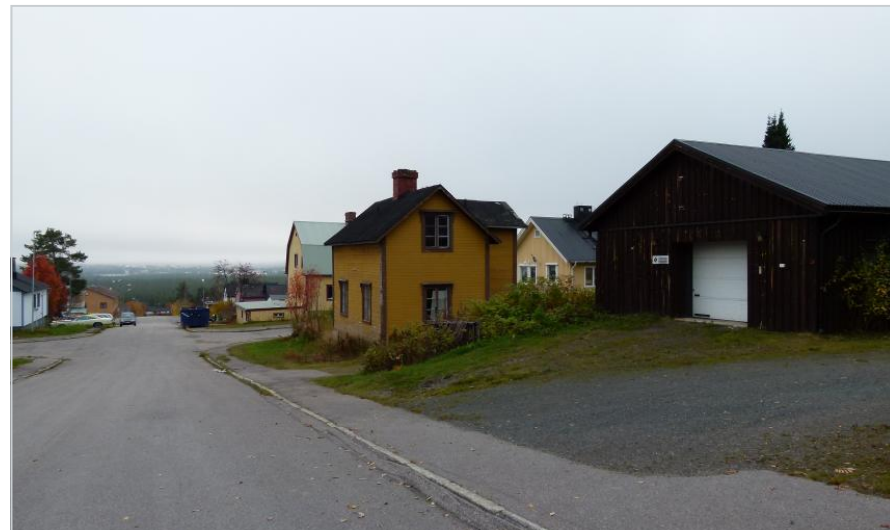
Ö191. Majorsgatan 4

Högt värde		Placering i området	Byggnaden	1913
Beskrivning En bra representant för de mindre husen i området.		Ligger en bit ner i backen på tomt från den gamla indelningen från första stadsplanen. Tomten delas med ett nyare hus mot Österlånggatan. Stor sluttande tomt. Bägge husen på tomten står med långsidor i tomtliv mot gatan.	Egnahem uppfört 1913. Utgör nu gårdshus till ett nyare hus. 1¾ våning i T-form. Sdeltak i vinkel. Liggande träpanel.	
Tolkning		Tomten representerar en äldre tomtindelning. Fastigheten visar på den äldre kvartersstrukturen inom området.	Uttryck för det privata bostadsbyggandet i samhällets etableringsskede.	
Viktiga karaktärsdrag att beakta		Anpassningen till terrängen. Utläsandet av den gamla stadsplanens fastighetsindelning.	Kulturhistoriskt värdefullt som årsring i samhällets bostadsförsörjning. Volymen och takformen. Skorstenens läge och utformning. Bebyggelse som bärare av kontinuitetsvärden från samhällets etableringsskede. Grundläggningens anpassning till terrängen.

Rekommendation		Området berörs av avvecklingen inom de närmaste åren. Byggnaden kan ingå i urvalet för byggnader som är möjliga att flytta. Byggnaden representerar de små hus i backe som förekommer i Östra MalMBERGET. Enskild byggnad vilket innebär större frihet vid val av plats men flyttas lämpligen till område med likartad tomtindelning och enbostadshus för att återskapa miljön. För områden med flyttad kulturhistoriskt värdefull bebyggelse bör detaljplan upprättas som säkerställer de värden man vill behålla. Om huset rivs bör det dokumenteras i miljön, exteriört och till planlösning och översiktligt interiört. Även tidigare utseende kan registreras om det är möjligt att hitta uppgifter Flytt och rivning hanteras som lovärende enligt PBL

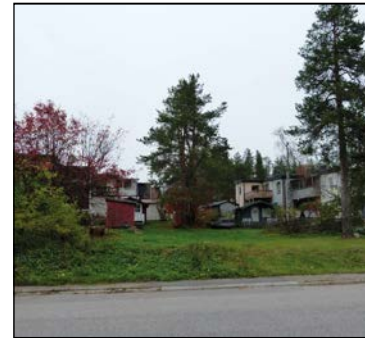
Grönområdet mellan Eriksgatan och Linnévågen.

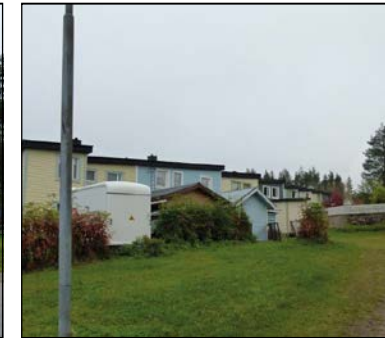
Baksidan av husen på Violvågen.

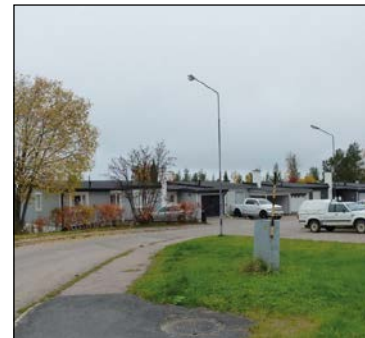
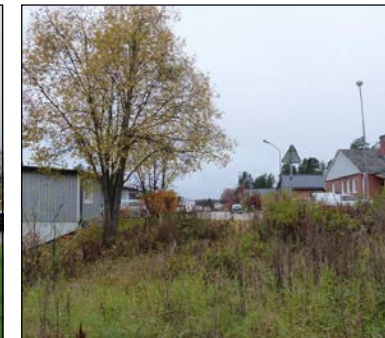
Murgatan.

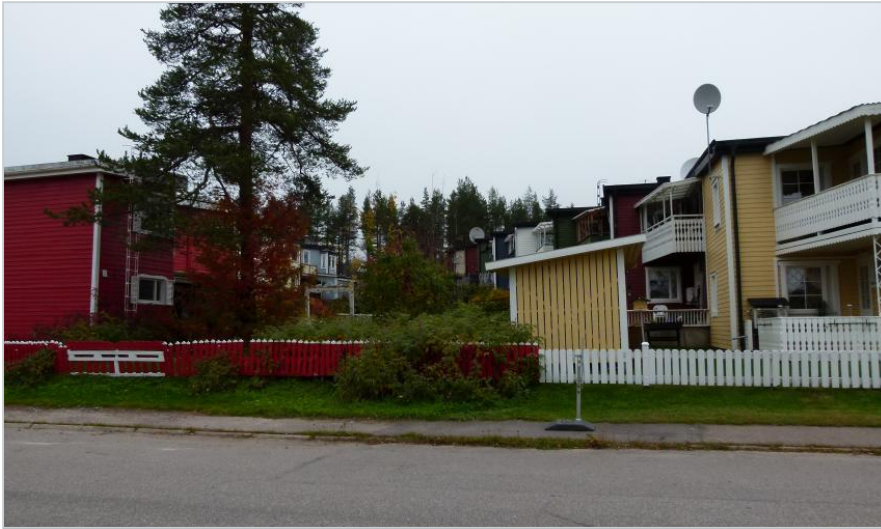
M334. Eriksgatan, Linnéväen och Violvägen

Mellan husen längs Linnévägen och Violvägen.

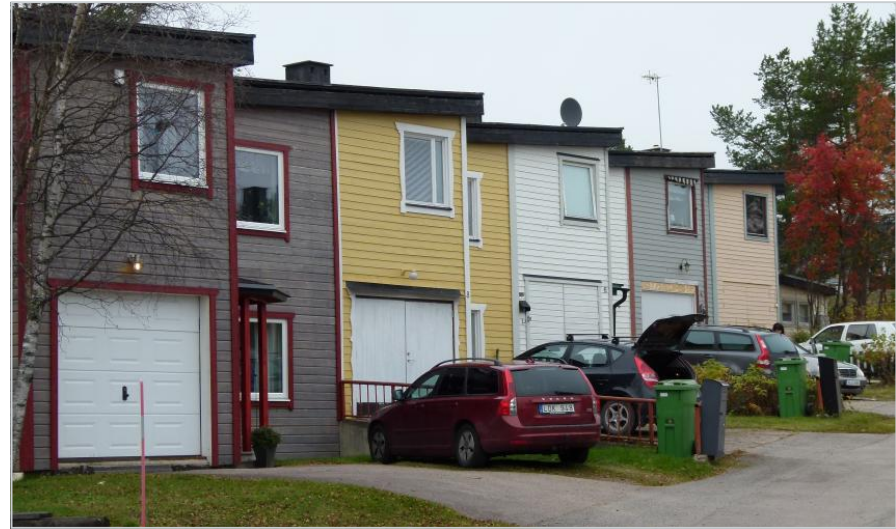
Linnévägen 10, 8 o s v

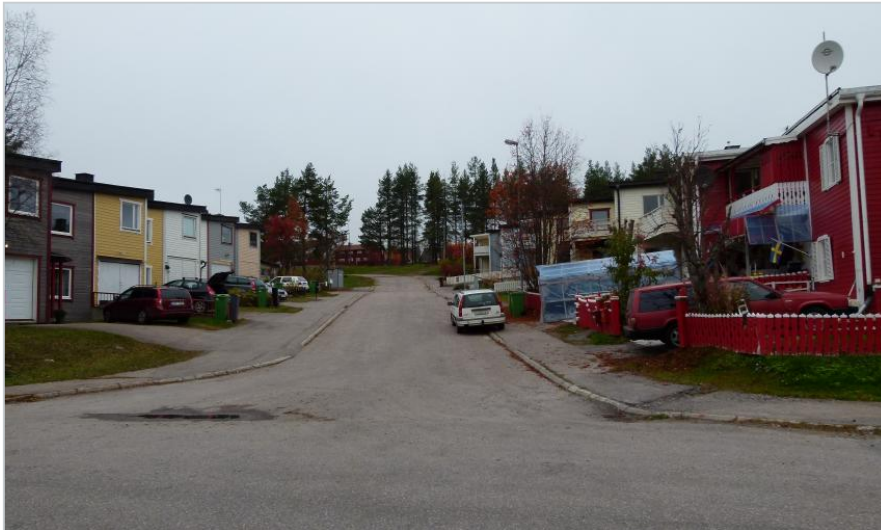
Linnévägen.

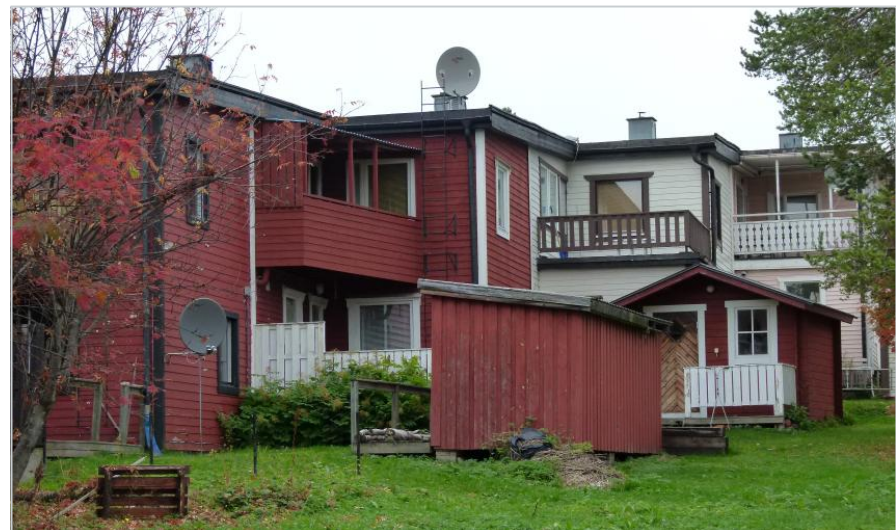
Den gröna triangeln mellan Eriksgatan och Linnévägen.

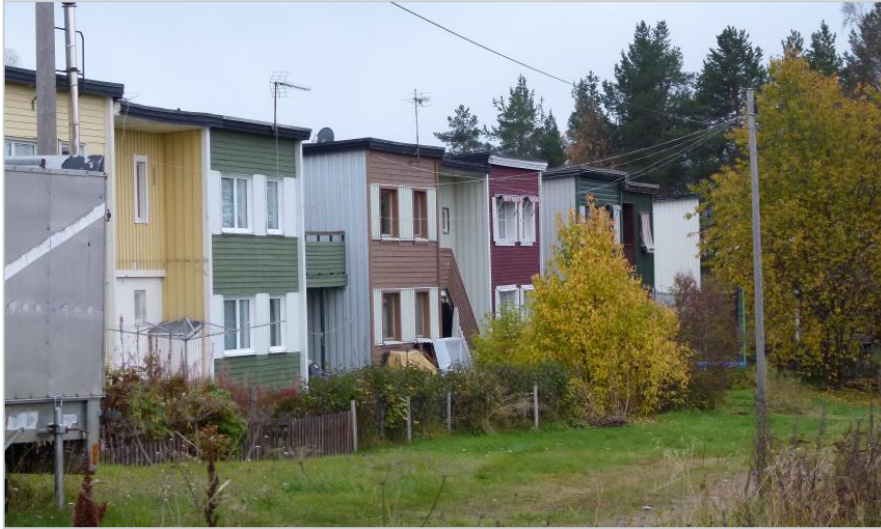
M335. Murgatan. Kinesiska muren.

Baksidan av husen längs Murgatan.

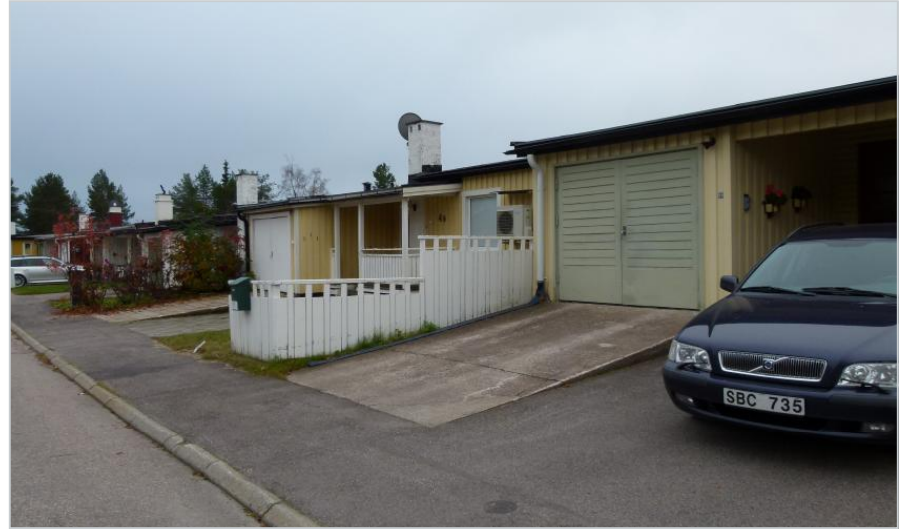
Entréer i Murgatans västra del.

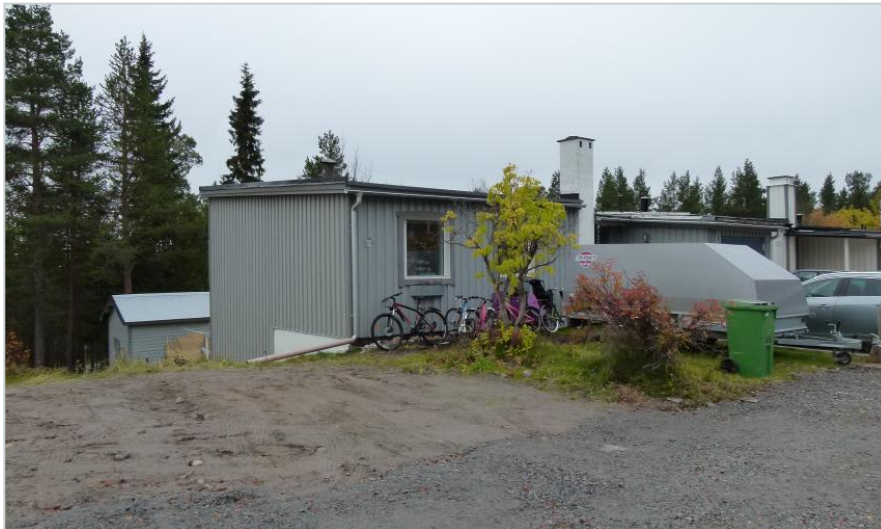
Murgatan 18B.

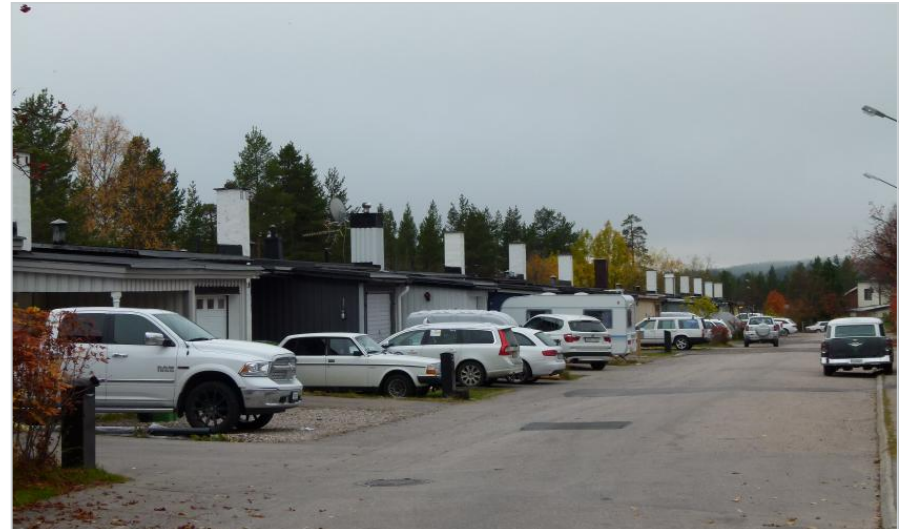
Typisk gatubild från Murgatan.
